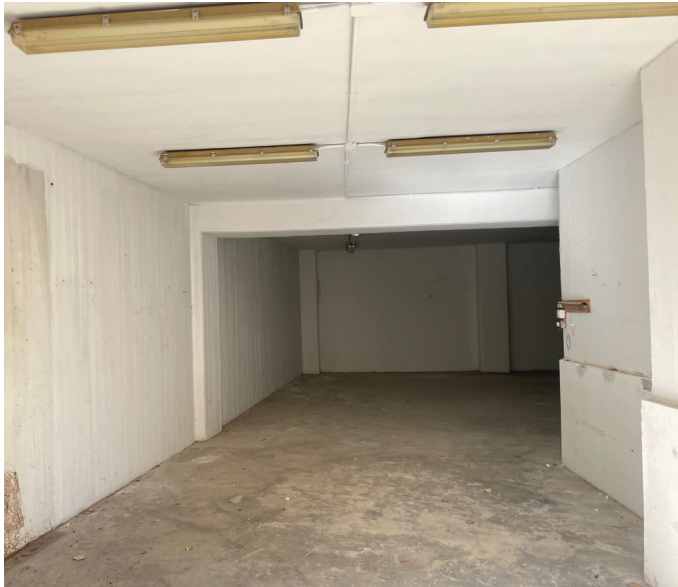
1. Πρέπει από τον τοπογράφο να γίνει κάποια αποτύπωση για την αλφαδιά του δαπέδου, συγχρόνως μερικές δοκιμαστικές τομές διότι η ανισοσταθμία μπορεί να οφείλεται σε γέμισμα.

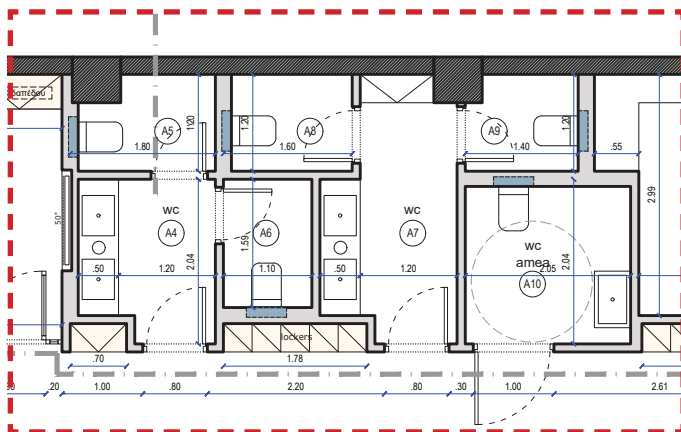
2. Πώς θα φύγουν οι αποχετεύσεις για τις τουαλέτες στο πίσω μέρος;

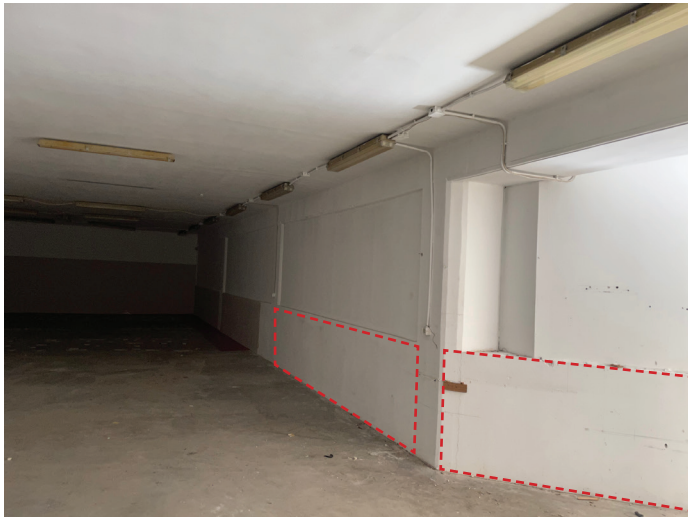
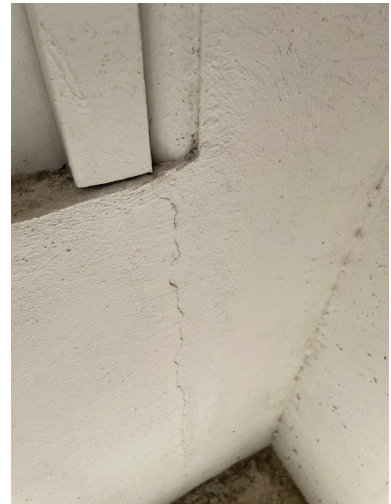
4. Τι είναι το κάτω μέρος του τοίχου που υπάρχει τώρα; Έχουμε την διαβεβαίωση του ιδιοκτήτη αλλά προτείνουμε την άμεση διερεύνηση και καθαίρεση, γιατί αν έχουμε εκπλήξεις η λύση δεν μπορεί να υλοποιηθεί. Το θετικό είναι πως βλέπουμε κάποιες ρηγματώσεις δίπλα στις κολόνες, ίσως να μην είναι δοκάρι.

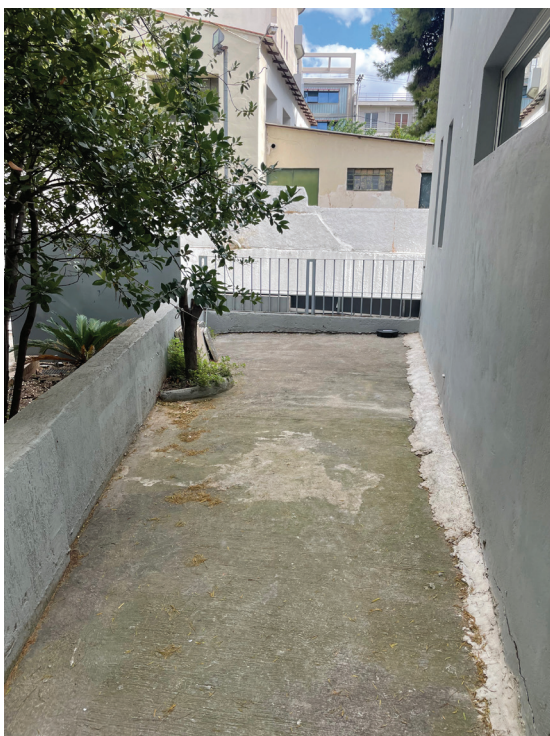
5. Στατικά να ελεγχθεί αν η θέση της γεννήτριας μπορεί να τοποθετηθεί στο σημείο που προτείναμε.

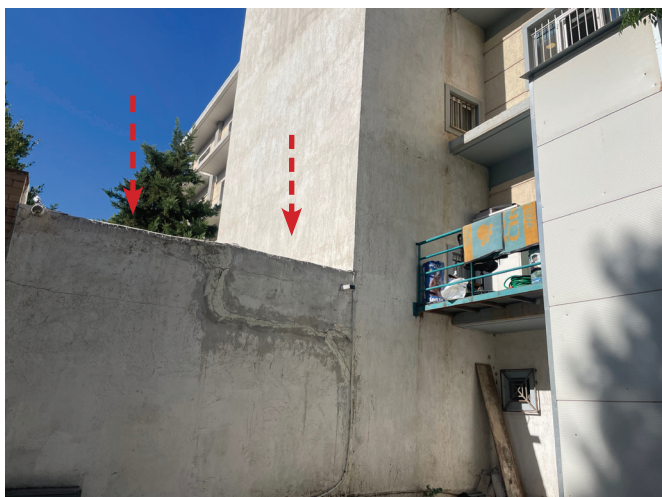
6. Στατικά να ελεγχθεί αν η θέση εξωτερικής μονάδας εξαερισμού μπορεί να τοποθετηθεί στην οροφή της εισόδου για την εφορία.

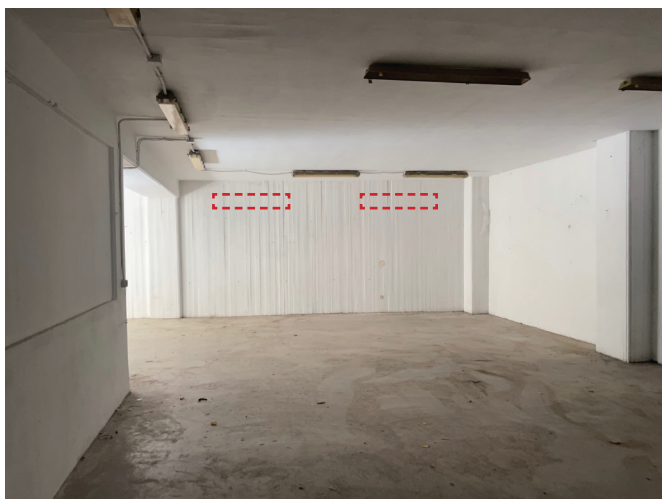
7. Στατικά να ελεγχθεί αν μπορούν να ανοίξουν παράθυρα.

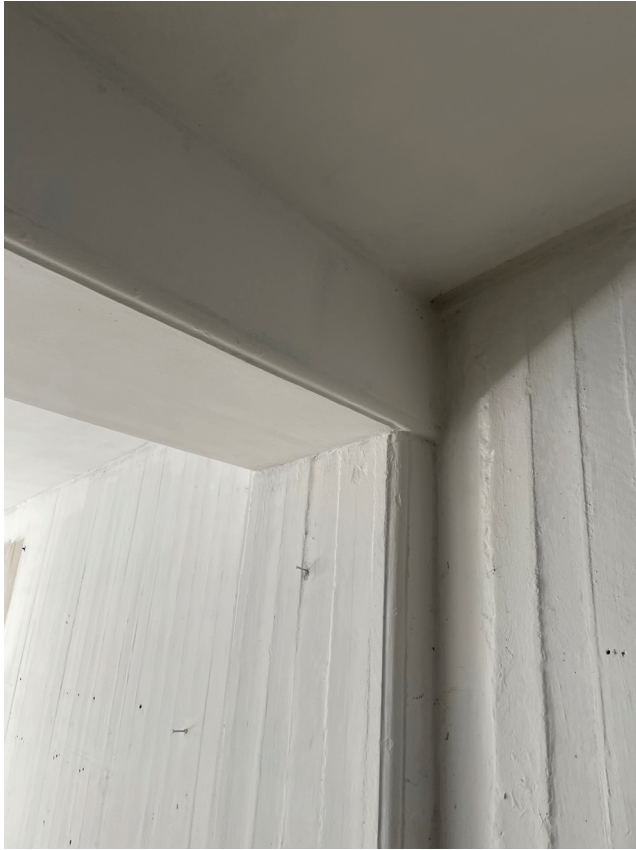
9. Εσωτερικά θα υπάρχουν αεραγωγοί  $\phi 35$  πίσω από την πρόσοψη και μέσα στα meeting rooms, θα είναι όσο δηλαδή η κρέμαση του δοκαριού.

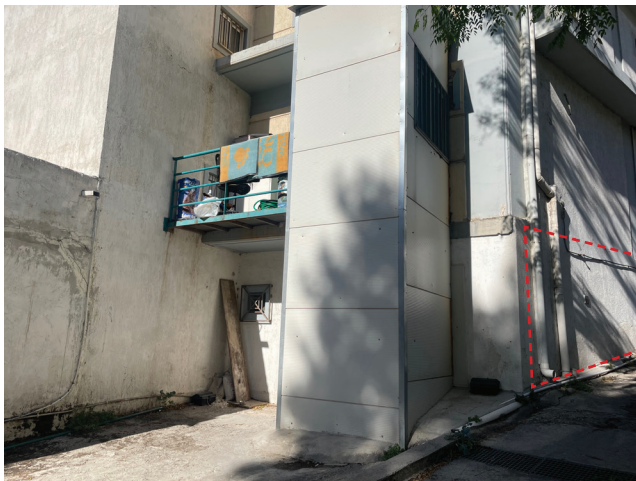
10. Θα παχύνουμε τον τοίχο δίπλα στη ράμπα κατά 30εκ με εταλμπον για να περάσουν οι αεραγωγοί πέρα από το εσωτερικό δοκάρι.

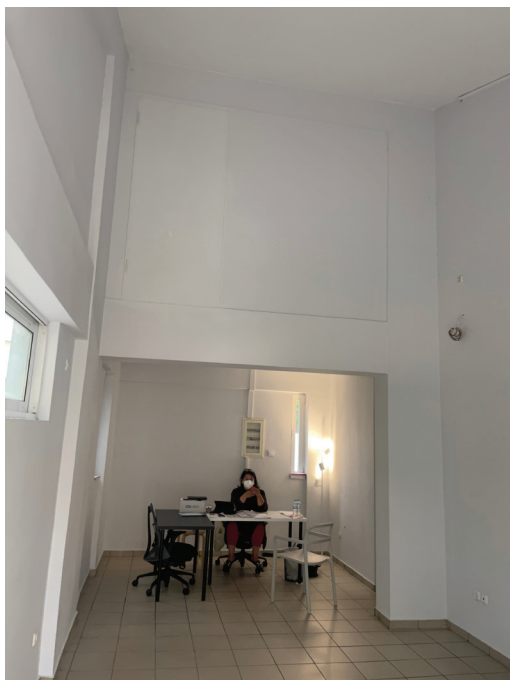
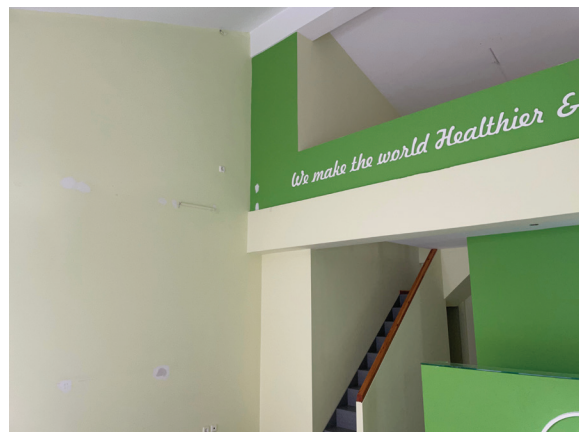
12. Στον χώρο με τις κερκίδες το δοκάρι είναι στα 2.40 και θα κατέβουμε 15 πόντους για τον εξαερισμό.

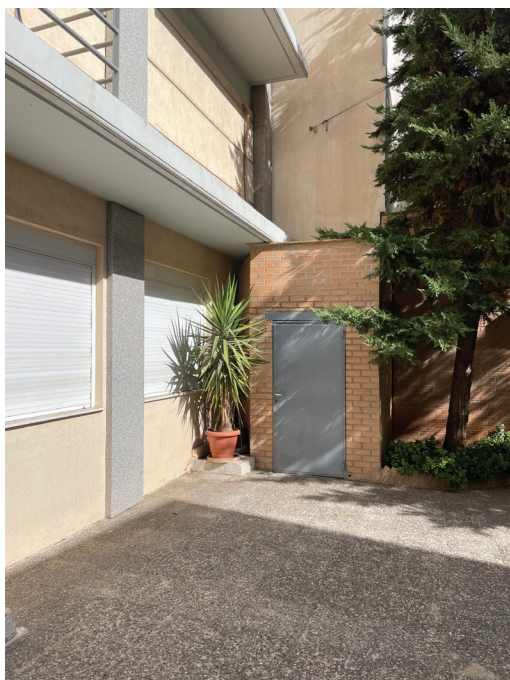
13. Να ελεγχθεί το εσωτερικό του δωματίου με τα ρολόγια της ΔΕΗ για πιθανή τροποποίηση.
