1. Παρατηρήθηκαν κάποιες ελλείψεις στην αποτύπωση του RUBY 2 αναφορικά με κολώνες και δοκάρια στους τοίχους του εξωτερικού περιβλήματος, καθώς και αναντιστοιχίες σε ποδιές/πρέκια παραθύρων. Πιθανολογούμε ότι τα νέα δεδομένα δεν επιφέρουν σημαντικές αλλαγές ή προβλήματα στο σχεδιασμό. Σε κάθε περίπτωση θα ανανεώσουμε τα υπόβαθρά μας σύμφωνα με αυτά και θα προσαρμόσουμε τη μελέτη όπου χρειάζεται.

2. Στο RUBY 3 μεγάλος χώρος κάτω από τη σκάλα μοιάζει να μην είναι εκμεταλλεύσιμος λόγω μηχανημάτων εξαιρισμού του υπογείου που περνάνε από εκεί. Αυτό αλλάζει δραστικά τα δεδομένα και επηρεάζει το σχεδιασμό. Ιδανικά χρειάζεται να αποξηλωθούν έστω τμηματικά οι τοίχοι που περιβάλλουν το χώρο των μηχανημάτων και να γίνει εκ νέου αποτύπωση του σημείου ώστε να γνωρίζουμε αν υπάρχει κάποιος διαθέσιμος χώρος για να περιλάβουμε στη νέα μας μελέτη.

3. Όπως μας ενημέρωσε η Θεοδώρα, στο RUBY 1 θα χρειαστεί να ορίσουμε τις τυχόν επιθυμητές θέσεις parking στην πρασιά, καθώς και τον αύλειο χώρο που θέλουμε να “δεσμεύσουμε” για δική μας χρήση. Αναμένουμε απόφαση για τις θέσεις parking ώστε να δώσουμε σκαρίφημα που θα περάσει στο συμβόλαιο και την άδεια.

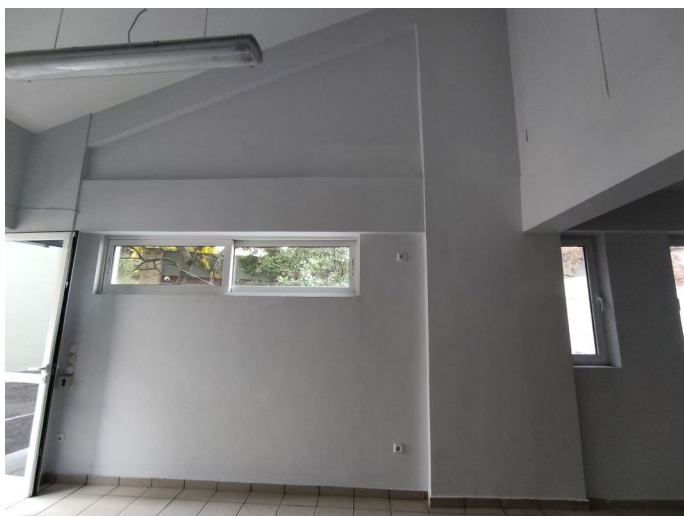
No1. ποδιές και πρέκια ανοιγμάτων

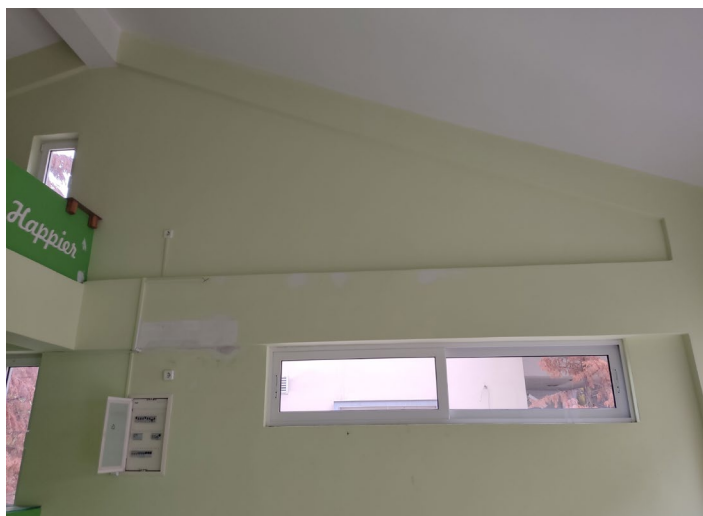
No2.

No3. εδώ μοιάζει να υπάρχει κολώνα

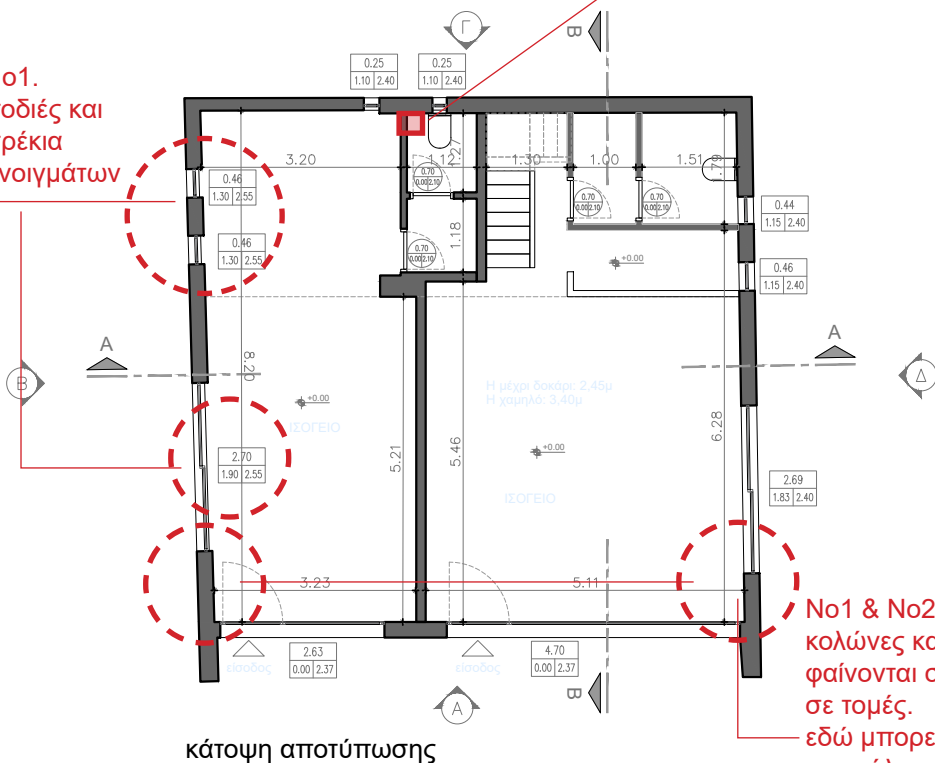
κάτοψη αποτύπωσης

No1 & No2. κολώνες και δοκάρια δε φαίνονται σε κάτοψη ούτε σε τομές.
εδώ μπορεί να επηρεάσει τη σκάλα για το πατάρι.

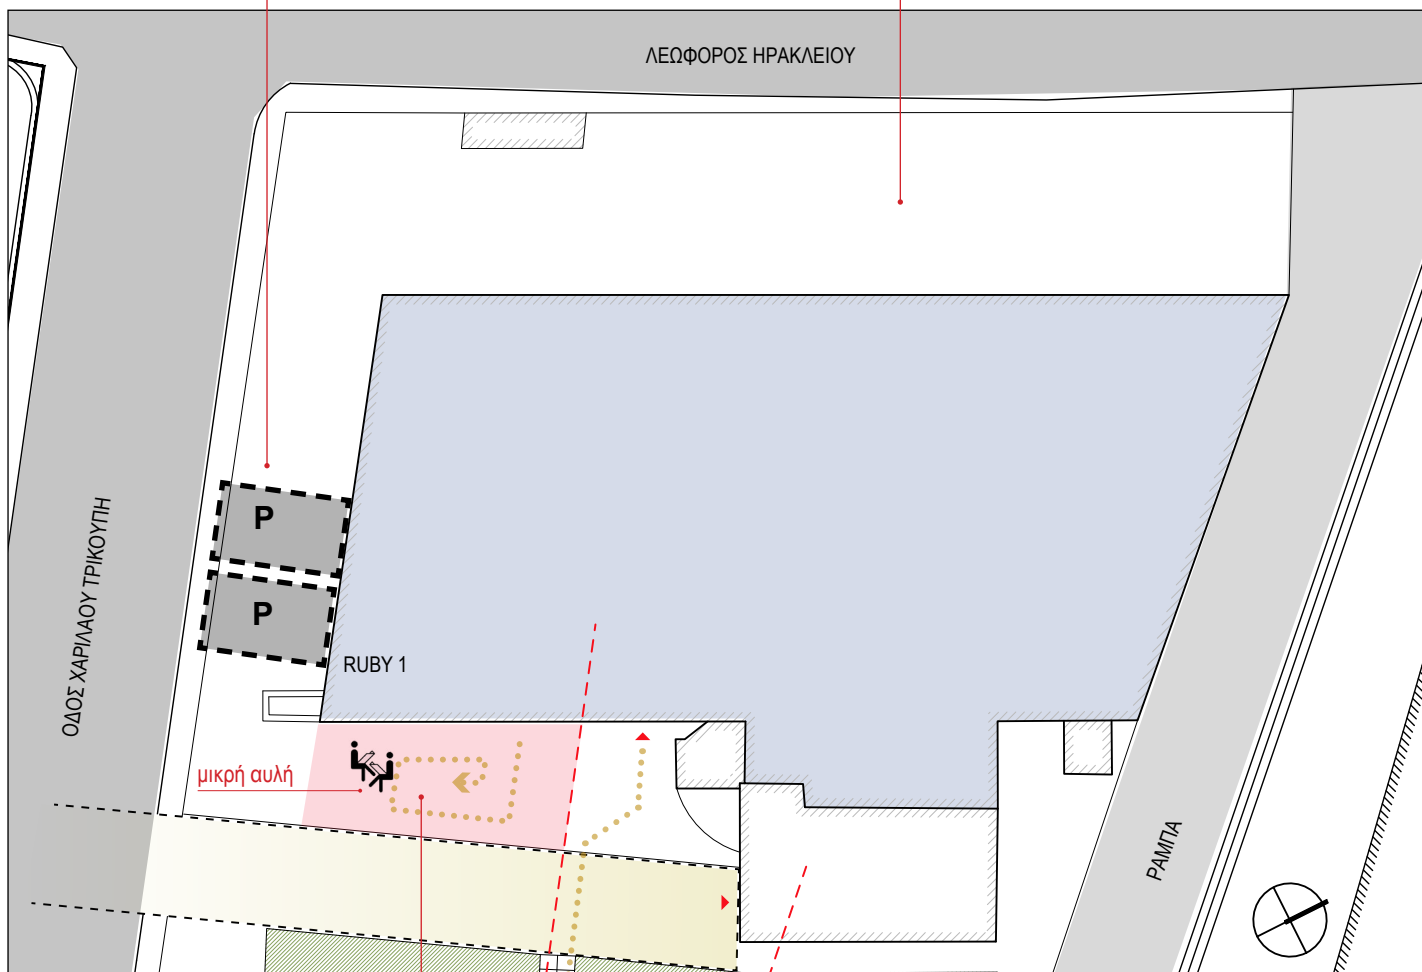
1.Θέλουμε κατοχυρωμένες θέσεις Parking? Πόσες?

2. Στην κύρια όψη της εισόδου, θέλουμε parking? Θέλουμε κάποιο καθιστικό? -Να ορίσουμε το χώρο που θα καταλάβουν οι χρήσεις μας-

3. εδώ είχαμε ορίσει έναν καθιστικό χώρο. Θα δώσουμε διαστάσεις του περιγράμματός του.
